INVENTAIRE des TUNNELS FERROVIAIRES de FRANCE

N° INVENTAIRE : **05151.1** NOM : Tunnel de l'Encombrouze

Ligne : Veynes (05) ► Briançon (05)

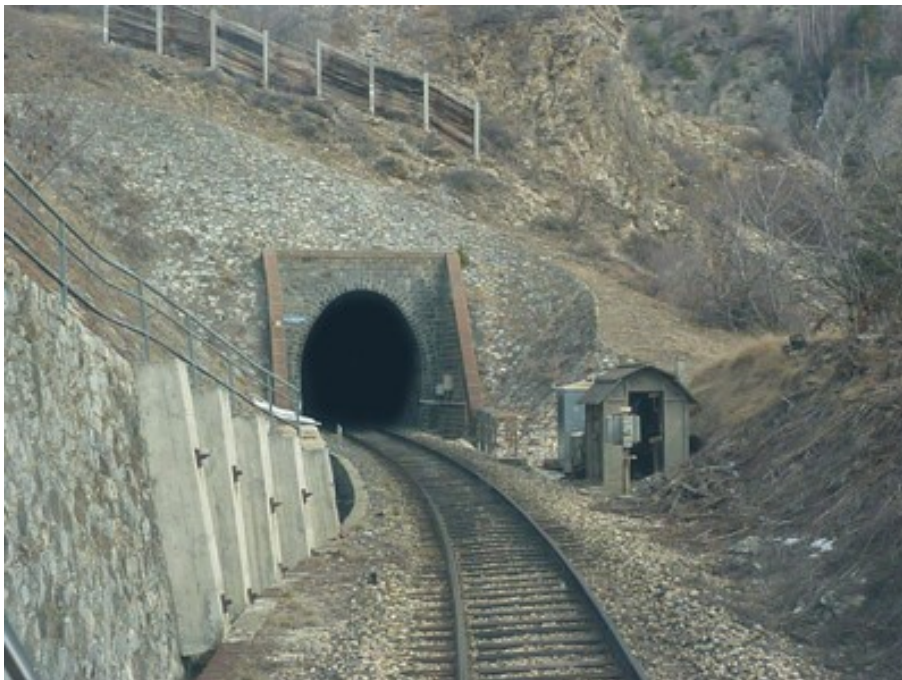
ENTRÉE

L'entrée du tunnel, avec des renforcements du mur de soutènement visibles à gauche.

Lors de l'établissement de la plateforme ferroviaire en 1882 entre les tunnels des Jacquons et de l'Encombrouze, de gros éboulements se produisent à plusieurs reprises. Dès les premières années d'exploitation de la ligne (ouverture le 15/09/1884), des fissures et lézardes apparaissent sur les murs de soutènement de cette partie aérienne et dans les 80 premiers mètres du tunnel. Les travaux de réfection sont menés au cours de l'année 1896.

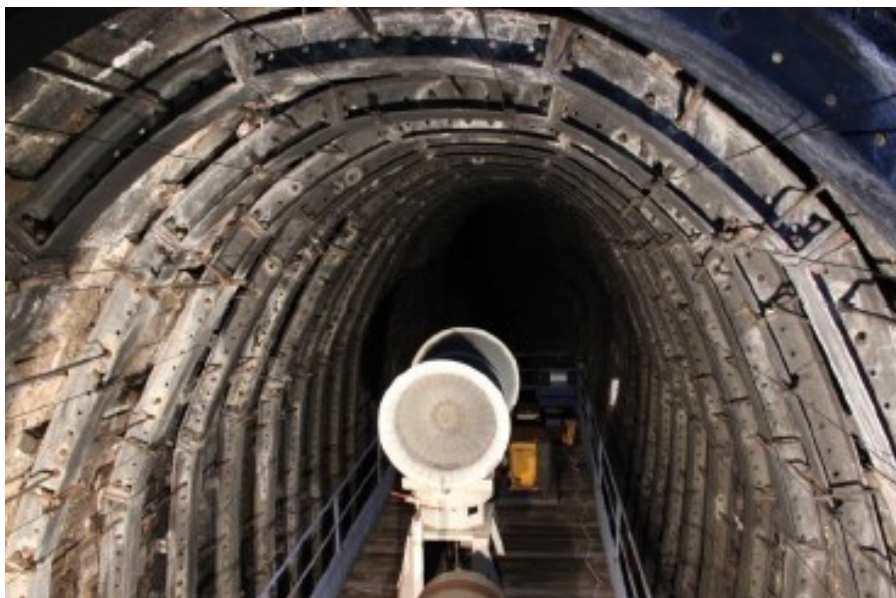
INTÉRIEUR

Zone confortée par des cintres

Dans les années 1970, plusieurs campagnes de travaux sont menées pour renforcer le tunnel, notamment par la pose de cintres sur l'intrados sur deux zones (33 m et 91 m de longueur). Des détecteurs de chutes de blocs sont installés dans le tunnel à cette occasion.
